# بررسی پایداری ترانشه‌های جناح راست ساختگاه سد مسجد سلیمان از دیدگاه

## زمین‌شناسی مهندسی

آرام میرزایی\* دانشجوی کارشناسی ارشد زمین شناسی مهندسی دانشگاه تربیت مدرس

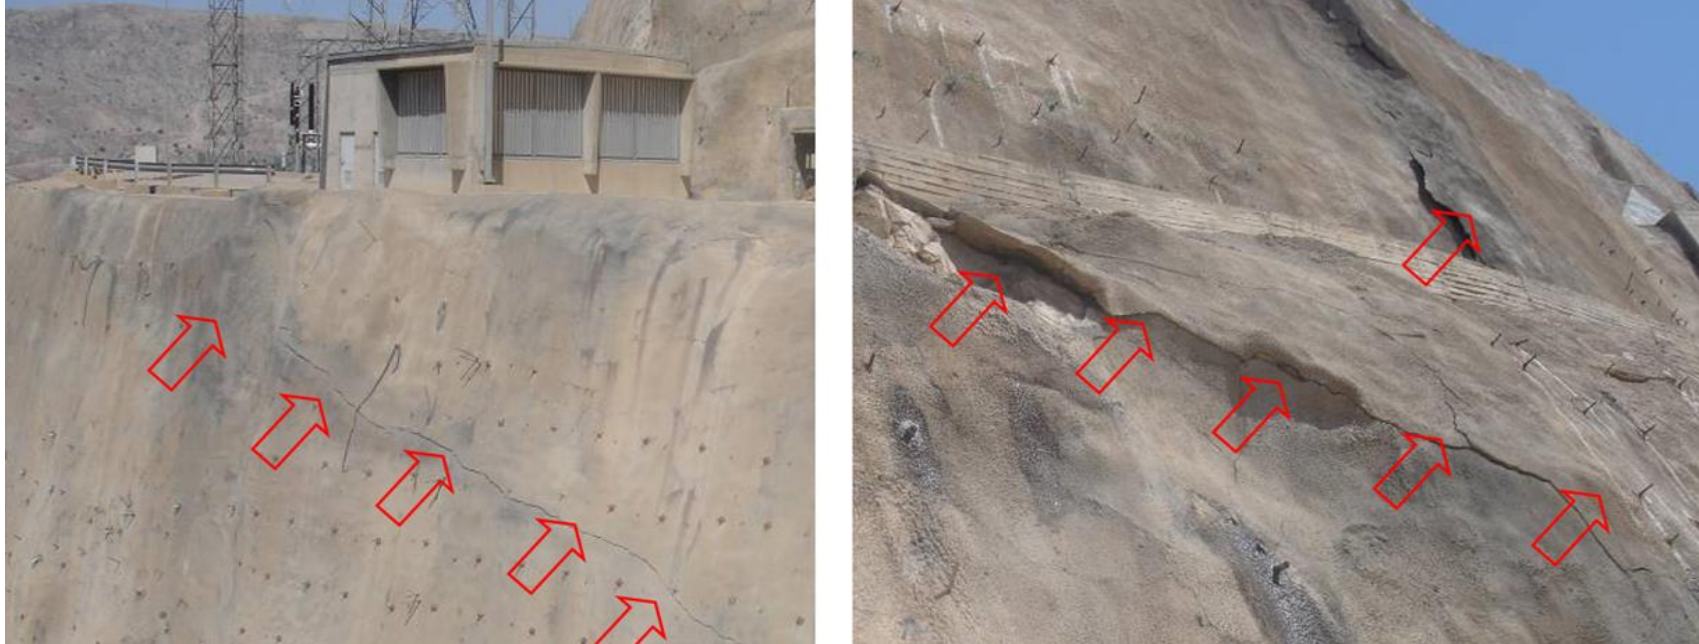
شکل ۱. ترک‌های ایجاد شده روی سطح شاتکریت به همراه ریزش بخش‌هایی از برم‌های مشرف به ترانشه

مشاهده شدن آثار ناپایداری چون ترک‌های ایجاد شده در سطح شاتکریت مشرف به برم‌های ترانشه (شکل ۱) و حتی ریزش برم و از بین رفتن راکبوت‌ها در بخش‌هایی از ترانشه، ضرورت انجام مطالعه پایداری ترانشه موجود در این بخش از سد را می‌رساند.

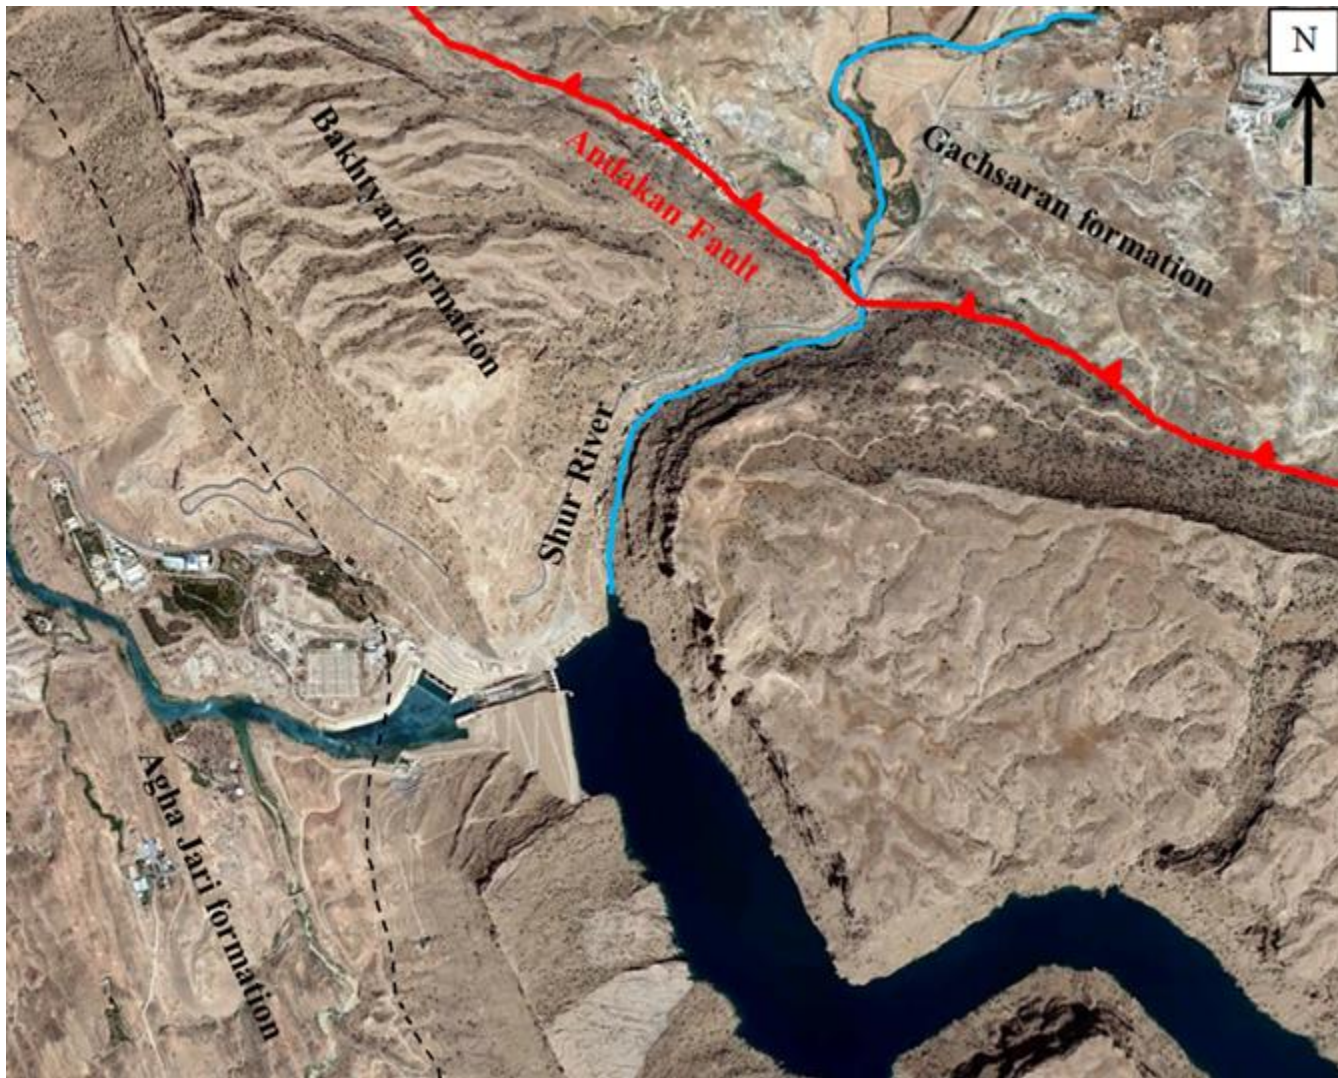
شکل ۲. عکس ماهواره‌ای از ساختگاه سد مسجد سلیمان و ساختارهای مشخص شده در اطراف آن [۲].

ساختگاه سد مسجد سلیمان در استان خوزستان در جنوب غربی ایران بر روی رودخانه کارون در بخش شمالی منطقه زمین ساخت زاگرس واقع شده است، از دیدگاه زمین شناسی، ساختگاه سد در بخش فوقانی سازند آغاچاری و سازند بختیاری با میان لایه‌های بسیار نازک رسی در پهنه زاگرس چین خورده واقع شده است، که ترانشه مورد مطالعه در بخش سازند بختیاری آن قرار گرفته است، سازندهای بختیاری مربوط به دوره پلیستوسن تا کواترنری است که ویژگی رسوبات آبرفتی و کوهپایه‌ای حاصل از فرسایش ارتفاعات را دارد که بیش‌تر شامل کنگلومرا و ماسه‌سنگ آهکی است، گاهی به صورت هم شیب و گاهی به صورت دگرشیبی زاویه دار بر روی سازندهای قدیمی‌تر، (بخش لهری سازند آغاچاری) نهشته شده است، حد بالایی آن رسوبات آبرفتی کوارترنری می‌باشد، این سازند از توالی نامنظم لایه‌های رس‌سنگ، لای‌سنگ، ماسه‌سنگ و کنگلومرا بوجود آمده که در آن با حرکت به سمت بالا، دانه‌بندی‌ها درشت‌تر می‌شود [۱]. گسل اندیکا با امتداد شمال غرب – جنوب شرق و شیب به سمت شمال شرق در فاصله حدود ۲ کیلومتری بالادست محور سد، نزدیک‌ترین گسل به محدوده ساختگاه سد است که در مرز بین سازندهای گچساران و بختیاری قرار دارد (شکل ۲). این گسل با طول حدود ۵۰ کیلومتر از نوع راندگی است که سبب رانده شدن سازند گچساران بر روی سازند جوان بختیاری شده است. [۲].
